「海岸砂草地の重要性について」

庄内森林管理署 治山課長 宍戸昭吾

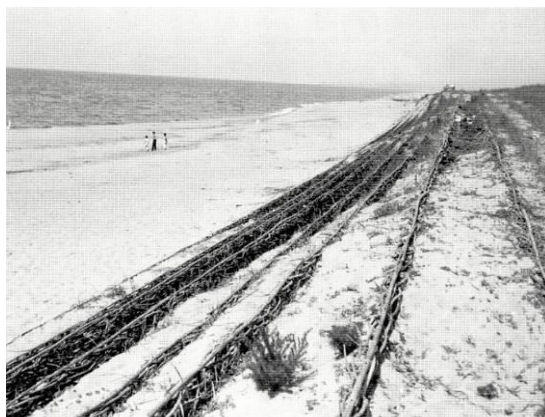
防浪垣設置による砂丘の築造

草本類の限界に防浪および飛砂防止を目的とした砂丘を築造します。幾重にも編柵を施し、自然の力を利用しながら序々に砂丘を完成させていきます。

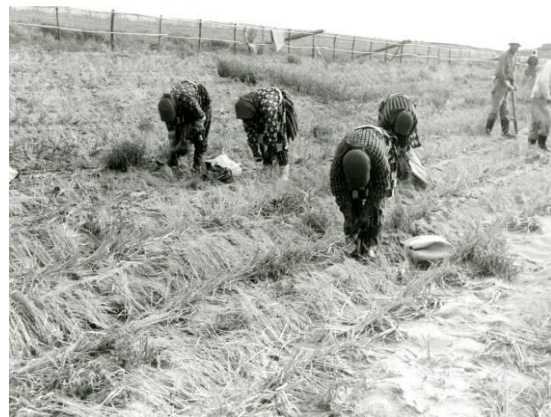
ハマニンニクの植栽

築造された砂丘地に、ハマニンニクと呼ばれる砂草を植栽し、砂丘全体を被覆固定しました。また静砂木としてアキグミも植栽しています。こうして砂草地を形成していきます。

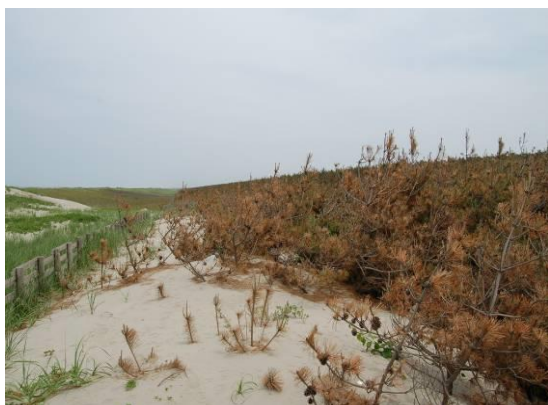
埋没被害を受けるクロマツ

湯野浜海岸の最前線にあるクロマツ林では、前方砂草地が車の乗り入れなどにより荒廃したことから、飛砂による埋没被害を受け始めてしまいました。

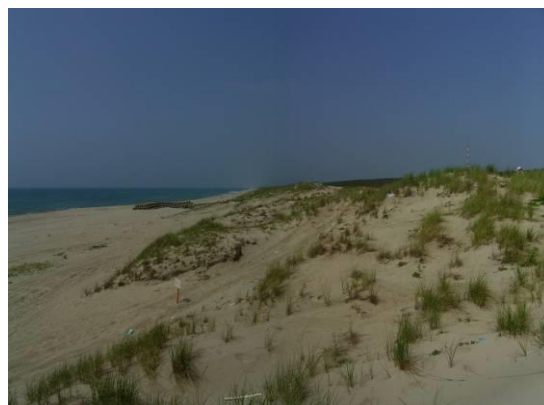
湯野浜海岸の砂草被害地

前方の砂草被害地は車の乗り入れと強風による悪循環によって浸食され、一度、衰退・荒廃してしまうと、維持管理業務内での復旧は図れなくなります。

そこで当被害地は早期に復旧を図る必要性から昨年9月～先月1月にかけて大がかりな砂丘造成工事を実施しました。

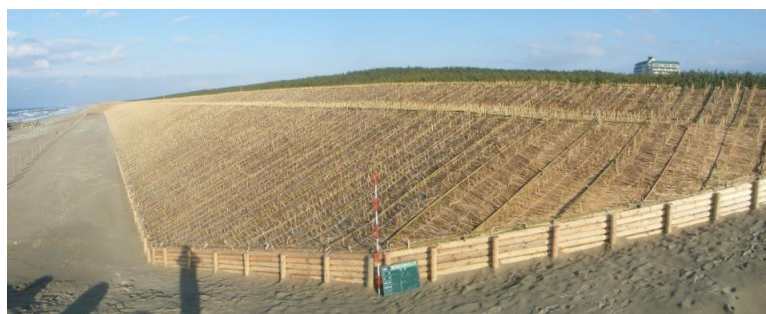
湯野浜海岸における砂丘造成工事の完成

工法的には重機による土工以外、昔と何ら変わりありませんが、工事の請負額は総延長250mで約2千万円。

m当たりで約8万円も掛かっております。

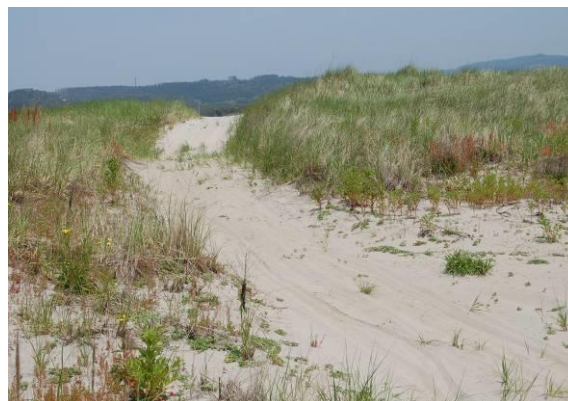
遊佐菅里の被害状況

遊佐十里塚では砂草が乏しくなり、浸食と堆砂が見受けられてきています。遊佐菅里にいたっては完全に砂草地が破壊され、道が出来てしまいました。
